Accidente por apagón en **FUKUSHIMA**

Estudio de causas y efectos del siniestro en la central nuclear japonesa

En este artículo se ha llevado a cabo un análisis fenomenológico del accidente provocado por la interrupción total del suministro eléctrico en la central japonesa de Fukushima Daiichi a causa de un terremoto y un tsunami, así como de sus repercusiones. Se cree que en las unidades 1, 2 y 3 se produjeron daños sustanciales en el combustible y fusiones parciales del núcleo, con inundación de los sótanos de los reactores como consecuencia de posibles fugas en las conducciones que iban hasta las vasijas de contención. Cinco horas después de ser alcanzada por la combinación del terremoto y el tsunami se produjo un descubrimiento del núcleo en la unidad 1, con lo que la temperatura del combustible alcanzó los 2.800° C a las seis horas del suceso. Dieciséis horas después del accidente se produjeron daños parciales en el núcleo de la unidad 1, formándose un lecho de residuos en el fondo del núcleo y con el sótano del edificio de su reactor inundado hasta 4,2 metros de agua. Es probable que las vasijas de presión de las unidades 2 y 3 estén deterioradas y pierdan agua por el fondo

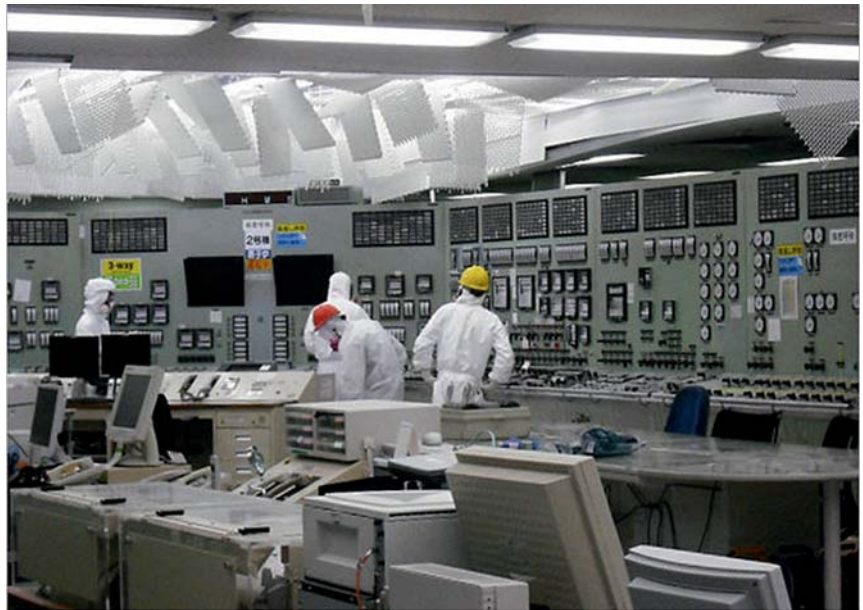
Recuperación del suministro proveniente del exterior a las unidades 1 y 2 y del suministro a la sala de control de la unidad 2 el 26 de marzo de 2011. Las placas del techo quedaron colgando como consecuencia del terremoto. Fuente: Tepco.

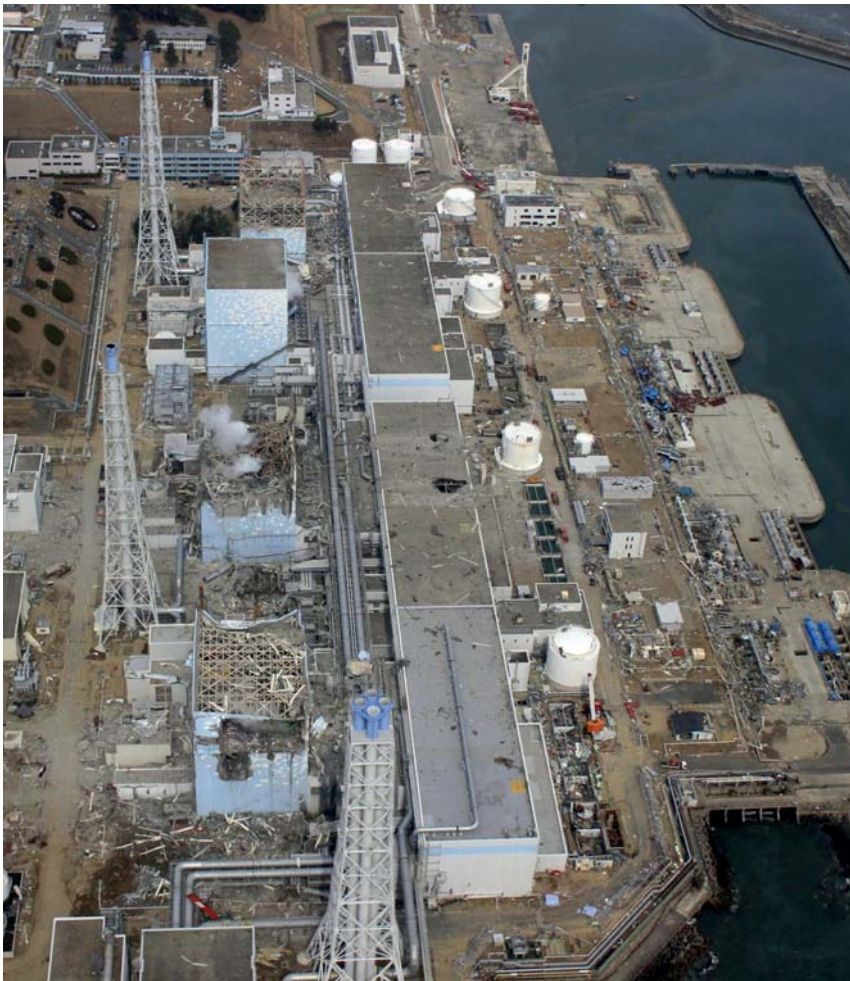
Consecuencias del accidente de Fukushima Daiichi el 18 de marzo de 2011, una semana después de producirse. Por toda la zona aparecen escombros de las explosiones de hidrógeno que tuvieron lugar en las unidades 1, 3 y 4. A lo largo de la línea costera se aprecian los desperfectos causados por el terremoto y el tsunami en los sistemas eléctricos. Aún emana vapor de la unidad 2.

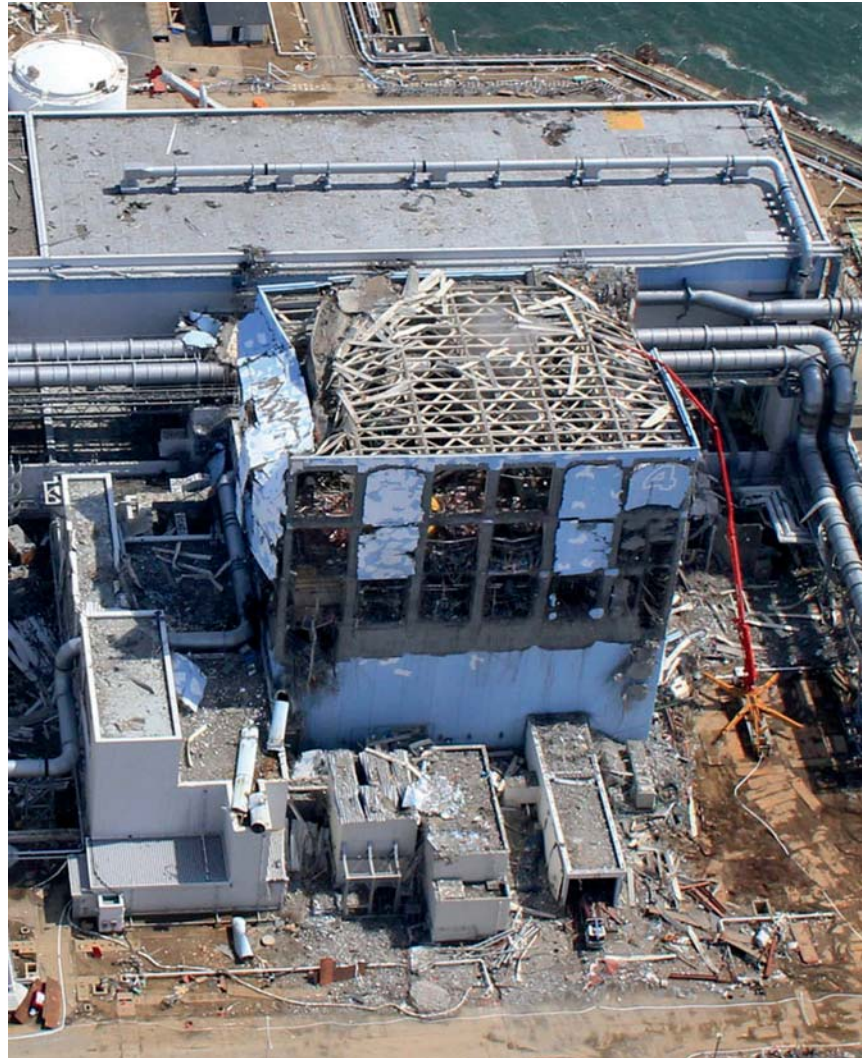
Imagen aérea de la unidad 4 de la planta nuclear, inoperativa en el momento del terremoto, que sufrió un incendio y una explosión.

El hidrógeno producido al deteriorarse el combustible de la unidad 3 pasó mediante una tubería de tratamiento de gases a la unidad 4 a través de válvulas deterioradas y se filtró por las conducciones de las plantas 2, 3 y 4, causando un incendio y una explosión. A las 18:00 horas del 15 de marzo de 2011 se produjo una posible explosión de hidrógeno en la unidad 4 previamente apagada, cuyo combustible, al estar en situación de parada, se había trasladado desde el núcleo hasta su piscina de almacenamiento. Al parecer, la piscina contenía 1.331 elementos combustibles, de los cuales 548 se habían extraído del núcleo para realizar el mantenimiento. La liberación de hidrógeno produce corrosión de las vainas y daños en el combustible.

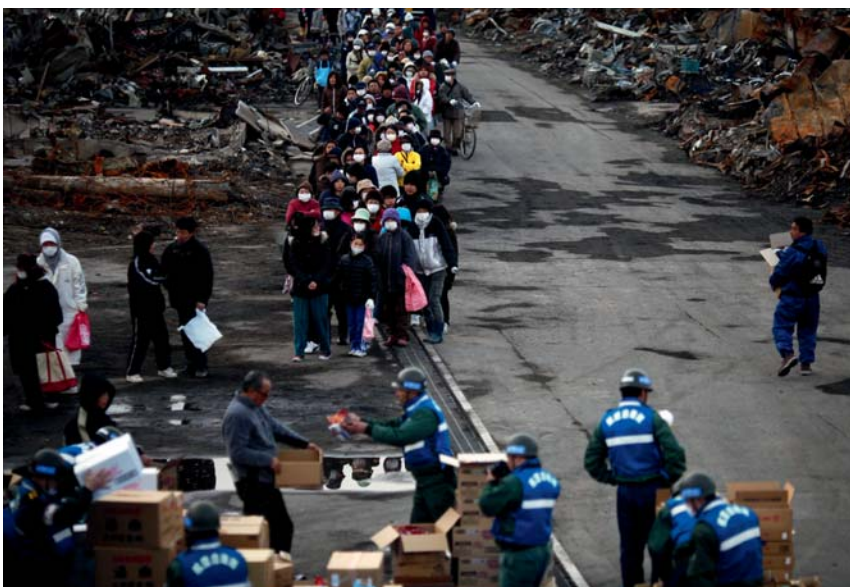
El terremoto de Kobe (Japón), en 1995, con una magnitud de 7,2 grados en la escala de Richter, provocó grandes daños materiales y la pérdida de 6.400 vidas humanas.

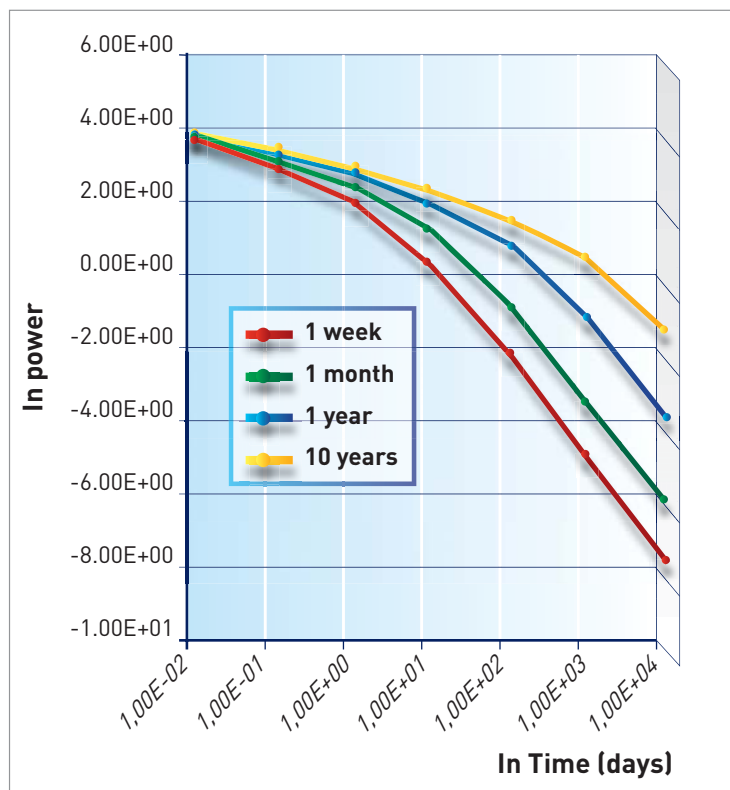
Figura 3. Liberación de potencia térmica de desintegración en un reactor de agua ligera de 3.000 MWt durante diversos periodos de funcionamiento. La potencia de generación de calor de desintegración disminuye exponencialmente al cabo de varios días tras la parada.

$$\begin{aligned} \frac{P(t)}{P_0} &= 6.48 \times 10^{-3} [t^{-0.2} - (t + T_0)^{-0.2}] \\ &= 6.48 \times 10^{-3} \left[\left(\frac{1}{24 \times 60 \times 60} \right)^{-0.2} - \left(\frac{1}{24 \times 60 \times 60} + 365 \right)^{-0.2} \right] \\ &= 0.06094 \approx 6\% \end{aligned}$$

Suponiendo que el rendimiento térmico de la central sea de 1/3, la potencia térmica de la unidad 1 sería de 460 / (1/3) = 460 x 3 = 1.380 MWt. Así pues, inicialmente, al cabo de un segundo o in-

mediatamente después de la parada es necesario proporcionar refrigeración para $1.380 \times (6/100) = 82,8$ MWt de potencia térmica. Un minuto después de la parada desciende rápidamente a la mitad del valor inicial, con lo que hay que suministrar refrigeración para $1.380 \times (3/100) = 41,4$ MWt de potencia térmica.

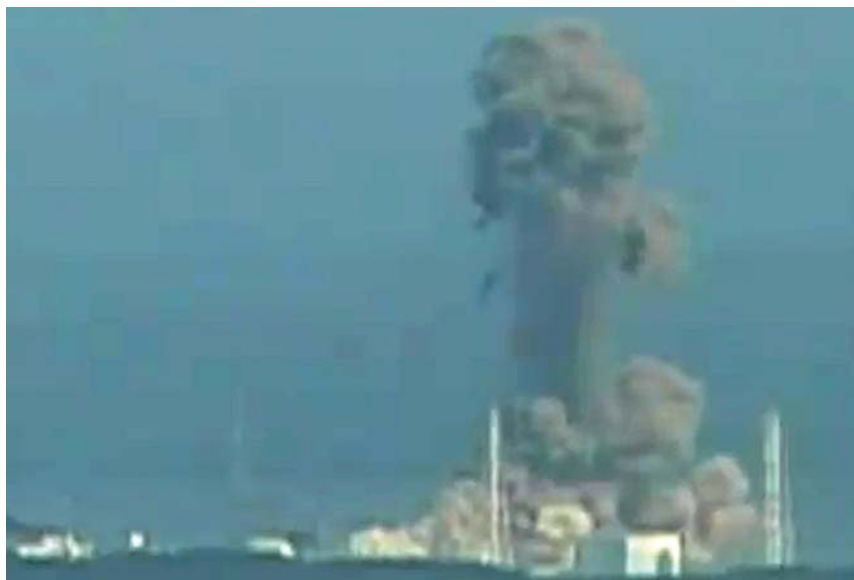
La explosión de gran intensidad que expulsó en vertical hidrógeno o posiblemente vapor en el BWR de la unidad 3 de Fukushima Daiichi el 14 de marzo de 2011 fue seguida de un incendio y de posibles daños en el combustible del reactor. En la fotografía se observa cómo se proyectan verticalmente y después caen escombros pesados, entre los que posiblemente se encuentren la tapa del blindaje de hormigón o fragmentos de la grúa. No se puede inferir la existencia de daños en la vasija de presión del reactor debido a la ausencia de la tapa superior de éste entre el material eyectado. Fuente: NTV / NNN Japón.
